# Analysis and Research on the Dimming Problem of a Certain Type of LCD

Peng Wei

Beijing Qingyun Aviation Instrument Co., Ltd., Beijing, 101300, China

# 某型液晶屏背光变暗问题分析研究

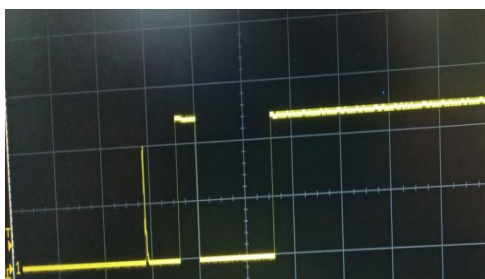
图 1 串口上电发送波形

在故障情况下对液晶屏控制板串口波形进行测量，同时将串口信号转成 232 电平接到 PC 端进行查看示波器测量波形，如图 1 所示，同时在 PC 端串口调试助手里接收到了两个 00 字符，如图 2 所示。

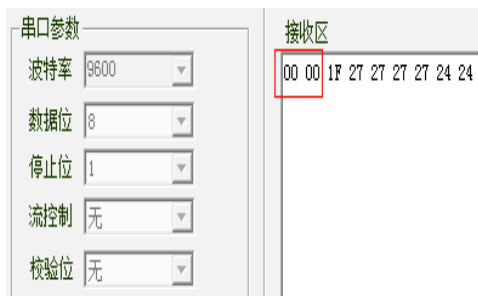
图 2 串口调试助手接收数据

串口调试助手在上电的时候收到两个 0X00 的字符，这是不应该有的，正常数据应该是从 0X1F 开始。进一步该串口的原理图设计，其框图如图 3 所示。

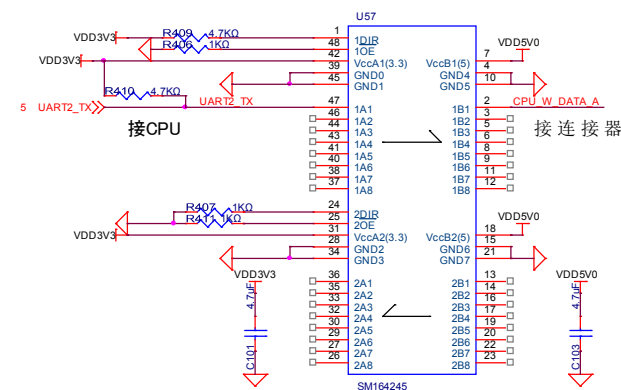
图 4 总线驱动器 (串口发送部分) 原理图

由串口原理框图可知，液晶屏的控制串口是图像板的 CPU 串口通过总线驱动器 (SM164245) 后直接到连接器的，检查总线驱动器的原理图如图 4 所示。

总线驱动器供电采用的是 3.3V 和 5V 两种电源，由于液晶屏控制板供电为 5V，3.3V 电源由 5V 转换而来，故 3.3V 电源比 5V 电源晚起，5V 端为输出端，在 3.3V 电源加载过程中输出端可能驱动为低电平，对总线驱动器特性进行了测试。

当 3.3V 晚于 5V 上电时，在总线驱动器的 5V 输出端，5V 一上电输出为高，然后被驱动为低 (串口识别为起始位)，当 3.3V 电源起来后，输出拉高 (串口识别为停止位)；这样串口就是识别到 1 个 0X00 的数据。经多个产品测试，均在串口中出现一个 0X00，为共性问题。

将故障产品的总线驱动器电路中补焊上拉电阻（位号 R410），并对 3.3V 启动设计进行了优化，即去除 3.3V 电源的缓启动电容，使 3.3V 的上电斜率变陡，缩短 3.3V 电源的加载时间，硬件电路处理后，对故障产品进行复测，经多次测试，故障现象消失。

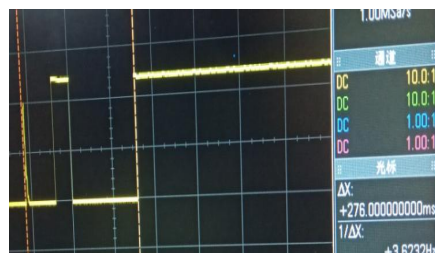
图 5 无上拉电阻 (R410) 发送波形

针对产品之间的差异，对故障产品与其他正常产品的原理进行对应性分析。经对比发现故障产品实际总线驱动器设计中发现 R410 电阻为 NC 状态，没有焊接。将故障板的 R410 上拉电阻焊接上去后，测量串口发送数据，第二个 0X00 数据消失。无上拉电阻 (R410) 发送波形参如图 5 所示，有上拉电阻 (R410) 发送波形参如图 6 所示。

- ①后续同类产品均增加串口发送的上拉电阻（R410），此措施可解决串口在上电后发送第二个 0X00 数据的问题；
- ②去掉单板 3.3V 和 1.8V 电源的缓启动电容（C557 和
