# Troubleshooting and solutions for M8 device after soft nozzle upgrade

## Abstract

# M8 设备改版软长嘴后故障分析和应对措施

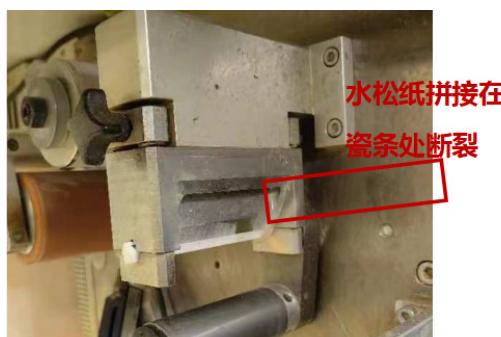
A2软红长嘴换牌软长嘴后，辅料水松纸更换，原水松纸正常生产、正常拼接剔除，换上软长嘴水松纸拼接断纸，换了软长嘴的水松纸，水松纸拼接后，如（图1）在瓷条的位置会出现断纸现象，平均一个班3-5次。停机进行排查，拼接断的水松纸为正常拼接位置，非内部拼接。进而进行手动穿纸，针对此现象，围绕减少水松纸拼接断开展。

图1 拼接水松纸断裂

A2机型生产辅料由BD设备自动完成添加，BOB2采用全自动添加水松纸及拼接，无需人工干预，再换牌前后，水松纸的拼接方式相同，排除人为拼接导致水松纸断，且拼接速度一样，可能拼接速度过快导致水松纸断。

软红长嘴水松纸更换软长嘴水松纸后，纸质韧性会有变化，可能原有磁条刮的力度太大，导致水松纸断。

水松纸拼接速度太快；水松纸磁条力度太大。

原先17000支/分钟的拼接速度，调整为16000支/分

钟的拼接速度后；磁条角度适当变化，在保证合格产品前提，刮的力度较小水松纸拼接正常。

通过对水松纸拼接速度、磁条刮力度的调整，通过一星期的现场跟踪，减少水松纸拼接断的频次，目前没有再发生水松纸拼接断的现象，调整效果明显。

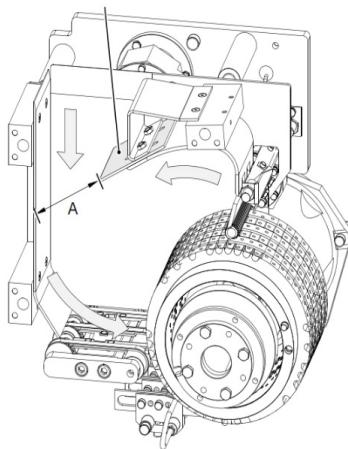
图2 滤棒导板距离A

滤棒带沟槽的位置，在滤棒切割鼓轮处运转时，是旋转运动。旋转运动就需要滤棒表面光滑，但是沟槽的位置会造成两根滤棒之间磕绊的现象，造成滤棒打横，通过减少库内滤棒数量改善挤压打横现象。

沟槽滤棒阻力大，滤棒库容量大挤压阻力；有机玻璃门与滤棒墙板距离大；切割鼓轮的负压吸风不足。

通过调整滤棒导向板到料库壁的A（图2）的距离调整滤棒流量，减少进入滤棒切割轮处的滤棒数量，通过减少数量，降低滤棒相互之间的挤压程度，减少磕绊的概率。

通过调整滤棒导向板到料库壁的A的距离调整滤棒流量，避免滤棒库容量大挤压，通过两班观察，效果不明显。

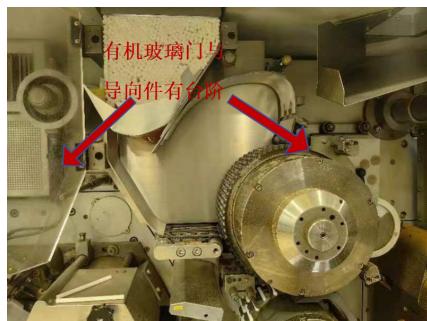
图3 有机玻璃板与导向件

滤棒料库有机玻璃门，与滤棒切割导向件有一个明显的台阶。按照技术要求，有机玻璃门与导向件应该形成一个良好的过渡，滤棒从滤棒库可以顺利的进入切割导向件，出现台阶会直接影响滤棒的运行，调整有机玻璃门与滤棒墙板距离。

调整滤棒库（图3）有机玻璃门到滤棒库墙板的距离，使有机玻璃门与滤棒切割导向件连接过渡平整。

通过调整有机玻璃门与滤棒墙板距离至合适距离，通

过两班观察，效果不明显。

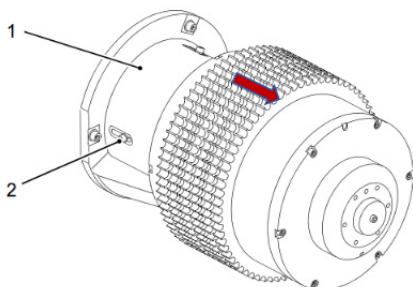
图4 切割鼓轮

滤棒更换之后，滤棒本身的工艺参数出现了变化，沟槽滤棒要比长嘴滤棒重约40毫克，接近10%的重量，M8从左侧输送进入鼓轮槽，需要更大的横向作用力以及负压吸风的作用，滤棒落槽的难度是增大。

增大滤棒切割鼓轮的负压吸风，通过调整（图4）鼓轮的配气风室的开度，增加负压吸风，加大鼓轮对滤棒的负压吸力。

图示：松开螺栓2，即可调整鼓轮的配气风室1，向鼓轮方向移动风室，即可加大负压吸风。

通过加大切割鼓轮的负压吸风，提高切割鼓轮对滤棒的吸附能力之后，没有出现滤棒检测以及缺滤嘴堵搓板的故障，通过两班观察，效果明显。
