Analysis on the Pillow Spring of the Bogie of Railway Wagon

Guofeng Tao

Wuhan Bureau Group Company Xiangyang Vehicle Section, Wuhan, Hubei, 441000, China

关于铁路货车转向架枕簧不落位的分析

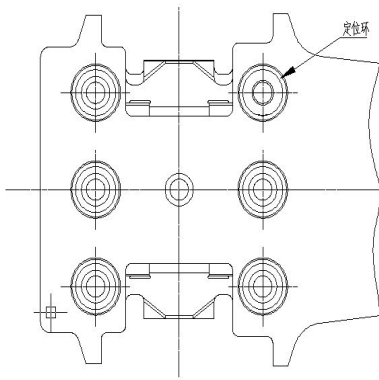
图 1 K6 型摇枕枕簧定位结构

从 K2 和 K6 摇枕结构来看，K6 摇枕上没有摇枕弹簧承台内侧外簧挡边；转 K2 型摇枕弹簧承台内侧外簧挡边（见图 3、图 4）。

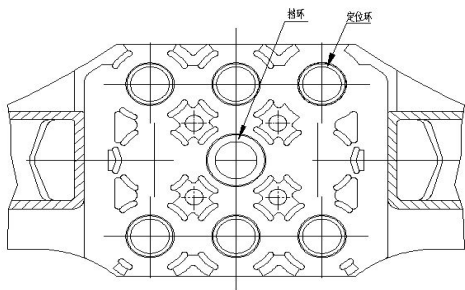
图 3 K6 型侧架枕簧定位结构

从 K2 和 K6 侧架结构来看，K6 侧架上摇枕弹簧承台外簧挡边 35mm；转 K2 型摇枕弹簧承台外簧挡边 15mm。K6 型转向架枕簧外簧挡边较 K2 高 20mm。因此在组装完枕簧后，K2 转向架枕簧在侧架承台上比 K6 型转向架在侧架承台上受到的抑制力较差，当受到外力冲击、转向架不平衡等作用时，枕簧发生窜动的可能性较高^[1]。
