# Research on the Causes and Treatment Technologies of Roof Leakage Caused by Changes in Building Floors

This paper takes Anliang Taiping Lake Resort Hotel as an example to explore the roof leakage problem caused by design changes. Through on-site exploration, it was found that the main leakage areas were concentrated in the roof panels, lighting wells, and pipeline well walls. The reasons for the analysis include aging of the waterproof layer, construction quality issues, inadequate slope finding layer, and insufficient waterproof construction measures for lighting wells and pipeline wells. To address these issues, this paper proposes a maintenance plan of overall reconstruction and re setting of waterproof layers. The overall renovation involves removing existing structures, re laying waterproof and insulation layers, and adopting inverted roofs and composite waterproofing methods. These plans aim to provide waterproofing construction experience for similar buildings.

该工程位于黄山市黄山区太平湖镇安粮黄山太平湖国际旅游度假区, 属于新建工程项目, 该项目已经完成主体结构, 整体工程未竣工。由于设计变更, 原设计层数为 12 层, 变更为 13 层, 导致原屋面层为 13 层楼面, 原构造装饰层变更为屋面层, 现屋面防水层已施工完毕约两年, 因各种因素导致屋面出现严重渗漏。

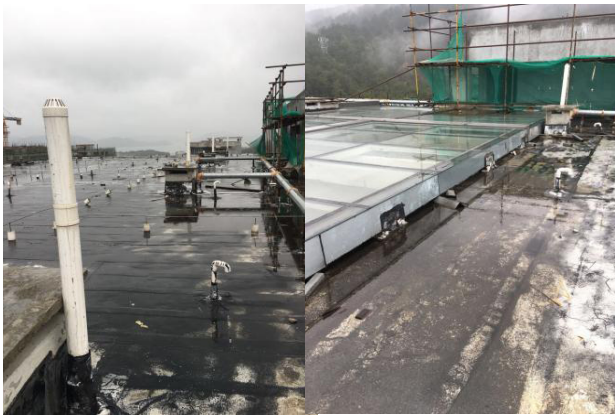
图1 现场勘探

该现场勘探时正在下雨,采集的工程效果图如图1所示。

该屋面的渗漏问题表现得尤为严重,这一问题并非仅仅局限于某一小片区域,而是集中在三个关键部位,即屋面板、采光井四周以及管道井壁。这些区域的渗漏状况不仅影响了屋面的整体性能,更对建筑物的使用安全构成了潜在威胁。
