# Decreased Number of Downtime in MAX Part of Domestic Medium Speed Thin Cigarette Equipment (PROTOS70) Cigarette

China Tobacco Jiangsu Huaiyin Cigarette Factory, Huai'an, Jiangsu, 223001, China

# 降低国产中速细支卷烟设备（PROTOS70）MAX 部位停机次数

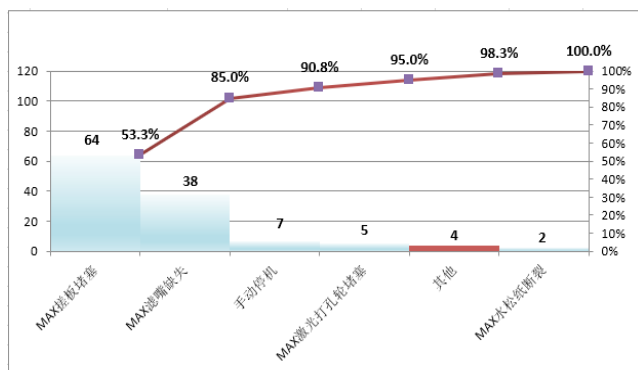
图 1 MAX 部位停机原因调查表

为了能清楚的分析中速细支卷接设备 MAX 部位单机台日停机率高的原因，选定了卷包车间上半年细支卷包设备停机次数最高的 15# 线作为试验机台，将卷接生产速度恒定在 6200 支 / 分钟不变，进行为期一周的试验（5 天），将 MAX 部位主要停机原因、日均停机次数等数据汇总，制作出调查表和排列图，如图 1 所示。

通过相关要因确认找到了两个要因，即：

- （1）搓接前搓板轮甩烟多。
- （2）滤棒料斗振动幅度大。

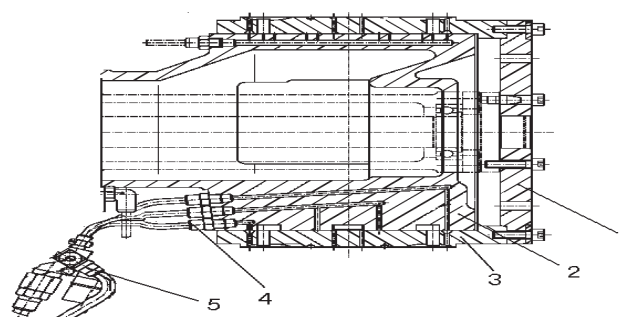
图 5 搓板轮图纸

在 PT4# 以 6000 支 / 分的车速进行三天试验，统计每个班因搓接前甩烟引起的搓板堵塞次数：MAX 部位搓板堵塞平均停机次数为 3.33 次 / 班，已经达到要求，完成目标任务。

保持搓板在墙板上的安装位置不变，重新设计配气座、配气室盖板，利用 6 个 M8 螺钉、两个销孔定位安装底板。方案如图 4、图 5 所示。

(1. 端盖；2. 配气座；3. 搓接鼓轮；4. 气管；5. 电磁阀)

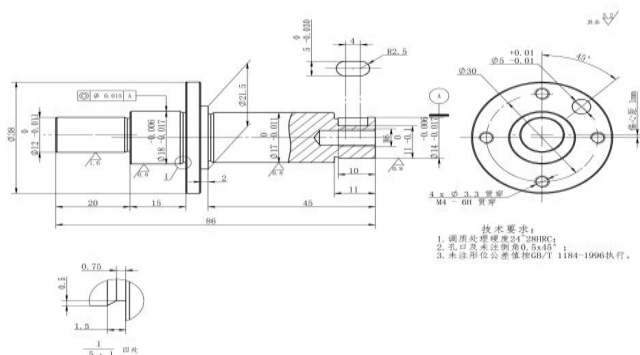
图 6 加工图纸

安装好偏心距较低的偏心轴后,因滤棒运行不畅引起的平均停机次数下降至 0 次/班,折弯滤棒段占滤棒段总数平均 0.06% <0.1%,达到预期目标。

将滤棒偏心轴的偏心距分别调整为 0.3mm、0.6mm、0.9mm、1.2mm、1.5mm。

为了在短期内能完成试验且最大化地减少不同条件造成的误差，在卷包 15# 卷烟机组进行试验，每种偏心距条件下试验一个班，分别试验三次，获取了 15 个数据。最终确定偏心距取 0.5mm 时可减少滤棒缺失停机次数。

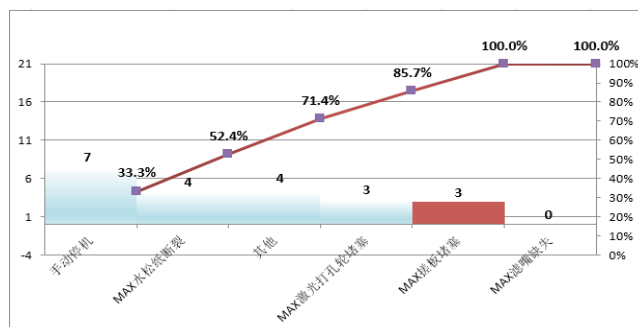
图 8 症结排列图

实施后症结排列图如图 8 所示。

由以上图表得知：项目实施后，MAX 搓板堵塞、衬纸故障、商标纸成型故障等问题已经得到很好的改善，也不再是国产中速细支卷包设备（PT70-GDX2）的主要症结。
