# Ecological Environment Analysis of Collapse Cause of Genba Formation in Zeba Village, Gula Township, Chayu County, Xizang, China

The Second Geological Brigade of Xizang Autonomous Region Geological and Mineral Exploration and Development Bureau, Lhasa, Xizang, 850000, China

# 中国西藏察隅县古拉乡则巴村根巴组崩塌成因的生态环境分析

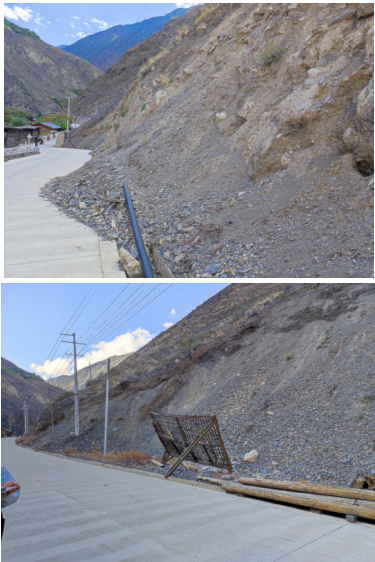
图 1 滑塌体

从此次野外勘察滑塌情况可知，滑塌体规模较大，形态各异，如图 1 所示。滑塌体的存在表明该区域山体稳定性较差，容易发生崩塌。滑塌体物质组成主要为岩石、碎石和泥土。这些物质在重力作用下发生滑动和坍塌，形成滑塌体。

该区域地形起伏较大，山体陡峭，沟谷纵横。从此次实地勘察野外的滑塌体和滑塌体局部显示，这种地形地貌条件使得山体在重力作用下容易发生滑动和坍塌。山体的坡度是影响崩塌发生的重要因素之一，坡度较大的山体，重力沿坡面的分力较大，岩石和土壤在重力作用下更容易向下滑动。在已有挡墙和滑坡体处破损挡墙也说明了在坡度较大的地方，山体更容易发生滑坡和崩塌，即使有挡墙的防护，也难以完全阻止。例如，在一些坡度超过 45° 的山体区域，滑坡和崩塌的发生率明显高于坡度较小的区域。

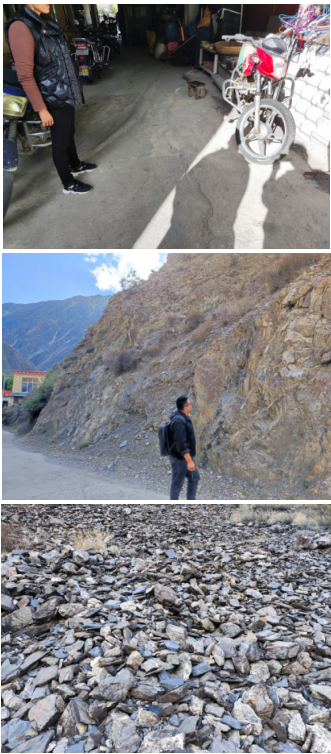
图 2 岩石表面裂缝和剥落

此次实地勘察时还发现一些受灾建筑，如当地老乡的修车棚处也遭受冲击存在裂缝，该区域地面存在裂缝，这可能是由于山体变形和沉降引起的。裂缝的存在进一步削弱了山体稳定性，增加了崩塌的可能性。同时，道路内侧基岩的风化程度较高，岩石表面出现大量裂缝和剥落现象，如图 2 所示。这可能是由于长期的风化作用和雨水侵蚀导致。道路内侧滑塌体和碎石堆调查表明，该区域山体滑坡和崩塌较为频繁，滑塌体和碎石堆的堆积对道路和周边环境造成严重影响。

察隅县气候多变，降水丰富。野外实地勘察的修车棚处裂缝调查、道路内侧基岩调查等显示，该区域的地面和基岩存在裂缝，这可能与降水的影响有关。强降雨是导致山体失稳的重要因素之一，大量的降水渗入山体中，会增加岩石和土壤的含水量，降低其强度和稳定性。同时，降水还会在山体中形成地下水，增加山体孔隙水压力，进一步削弱山体的稳定性。
