Analysis of the Causes of Manganese Exceeding the Standard in Jinguang Reservoir and Suggestions for Prevention and Control

Qiong Xie¹ Hui Chen² Ni Liang³

金光水库锰超标原因分析及防治建议

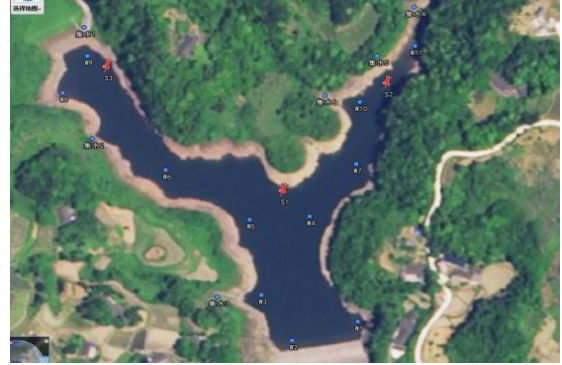
图1 监测采样点位示意图

期间，为了进一步弄清水库锰超标的原因，3月16日，调查组对水库水体进行采样的同时对水库底泥也进行了采样。底泥样共3份，具体见图1，检测结果如表1所示。

结果显示：水库中心 S1 底泥中 MnO₂ 比例略高于东北 S2 和西北 S3 两侧入水口处，而二价锰含量与 MnO₂ 含量成反比。说明区域底泥存在 MnO₂ 转化成 Mn²⁺ 的现象。
