# Cause analysis and countermeasures of fracturing sand plugging in Jin58 Well area of Dongsheng gas field

Research Institute of Engineering Technology, SINOPEC North China Oil and Gas Company, Zhengzhou, Henan, 450007, China

## 东胜气田压裂砂堵原因分析及对策

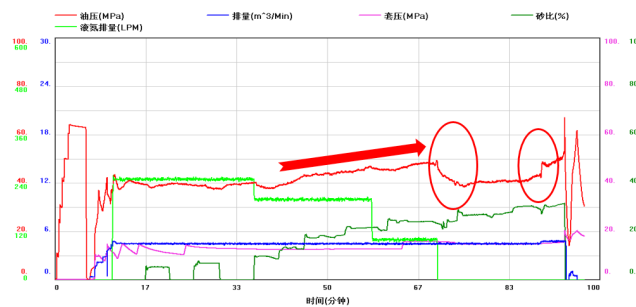
图 1 J1 井旗 4 段施工曲线

曲线特征：本段施工地层破裂后初始油压 40MPa 左右，在 14% 砂比阶段油压开始缓慢上升，表现为缝宽不足特征，30% 砂比压力突降表现为高滤失特征。

原因分析：携砂液初期压力持续上涨，说明地层摩阻不断增大，可能是前置液阶段造缝缝宽不足所致，在砂比 25% 阶段压力快速下降，可能是由于缝高失控所致，造成液体滤失加剧，在 30% 砂比进入地层后压力出现突升，此时裂缝内脱砂现象已经比较严重，最终造成砂堵。

本井砂堵主要原因：地层因素、设计前置液比例偏小具体实例如图 2。

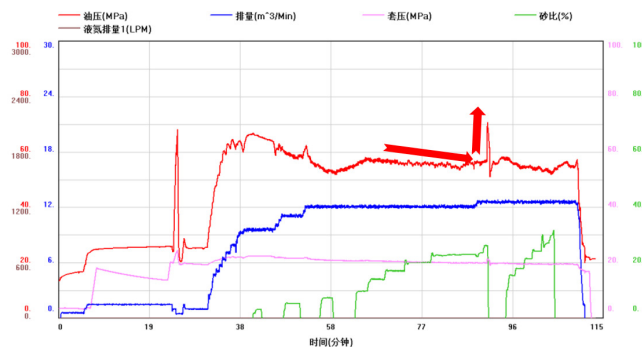
图 2 J2 井第十二段施工曲线

曲线特征：本段施工地层破裂后初始油压 40MPa 左右，在 21% 砂比前油压缓慢下降，施工正常，之后突然升高，表现为缝口脱砂特征。

原因分析：该井位于乌兰吉林断裂带附近，天然裂缝较发育；盒 1-2 层砂厚约 11m，结合邻井导眼段测井图，纵向上遮挡效果较差，第十二段整体物性较好；整体施工压力整体呈持续下降趋势，降幅达 10MPa 左右，说明压裂液滤失比较严重，砂子逐渐封堵天然裂缝造成了后续压力逐渐升高，但此时提高砂比，也加剧了砂子的堆积，造成砂堵。

本井砂堵的主要原因：天然裂缝发育导致液体滤失增大，现场调整不及时，具体实例如图 3。

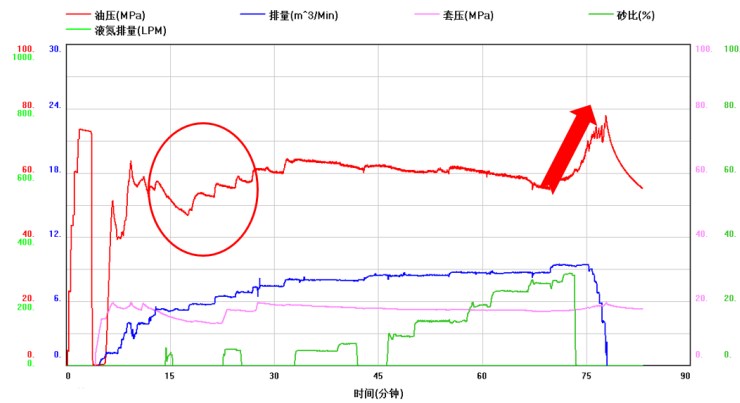
图3 J3井第一段施工曲线

曲线特征：本段施工地层破裂后初始油压 58MPa 左右，地层压力较高，无法快提设计排量，施工过程压力呈缓慢下降趋势，24% 砂比压力下下降较快表现为高滤失特征。

原因分析：该段前置液阶段地层破裂压力较高，地层破裂后压力下降明显，之后阶梯提排量造缝，但未能提高至设计排量，液体摩阻偏高，造缝效果不佳，在携砂液阶段高砂比（24%）下压力下降较快，滤失加剧可能导致缝内脱砂，造成砂堵。

本井砂堵的主要原因：压裂液性能差。
