Analysis of Abnormal High Voltage Motor Bearing Temperature Issues and Integrated Management Solutions Study

This paper analyzes the abnormal temperature issue of 6kV high-voltage motor bearings at a certain power plant through six successful typical case studies. It systematically summarizes three fundamental causes: environmental factors, lubrication management, and mechanical fit. It proposes a three-pronged solution involving design improvements, maintenance optimization, and standardization of operations. The study shows that optimizing bearing fit tolerances (such as increasing fit gaps), using high-quality high-temperature resistant lubricants (MOBILPLYREXEM/7008 aviation grease), conducting grease replacement during operation, and improving the airflow structure from the design source (moving the fan to the non-driving end) can effectively reduce bearing temperature issues and decrease equipment failure rates. This solution has universal reference value for temperature control management of high-voltage motors in thermal power plants.

本文通过对某发电厂6kV高压电机轴承温度异常问题，通过6个已经获得成效的典型案例分析，系统总结环境因素、润滑管理、机械配合三大根本原因，提出设计改进、检修优化、运维标准化三位一体解决方案。研究表明：优化轴承配合公差（如增大配合间隙）、采用质量较好的耐高温型润滑脂（MOBILPL

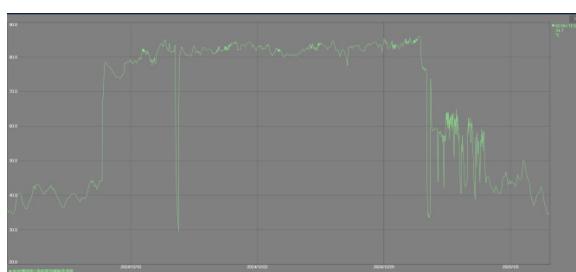
案例一：2024年12月冬季，#6炉磨煤机C电机驱动端轴承温度长期80℃以上，经过清理电机端盖表面以及在线更换油脂，温度下降至60℃左右，后下降至30℃。

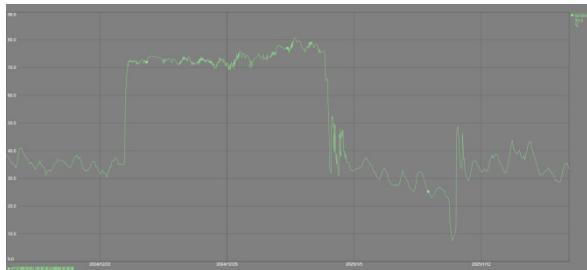
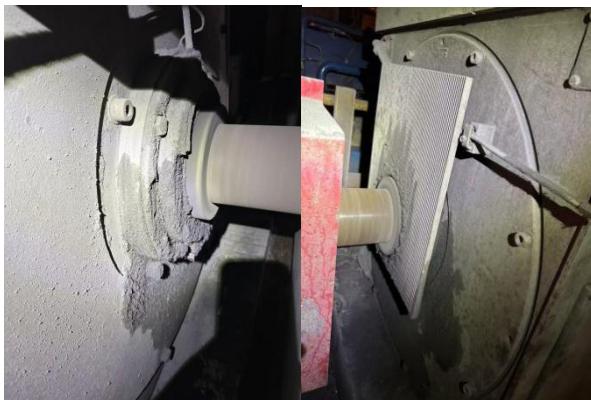
案例二：2025 年 1 月冬季，#5 炉磨煤机 D 电机驱动端轴承温度长期 70℃以上，经过清理电机端盖表面以及在线更换油脂，温度下降至 30℃左右。

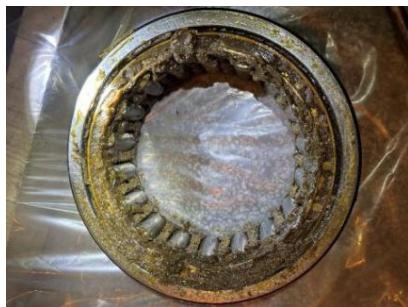
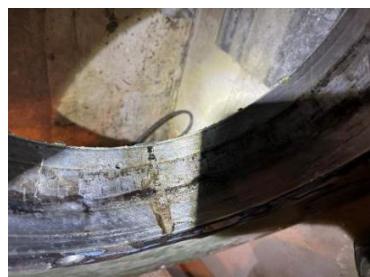
案例三：#5 炉循环浆泵 C 电机 2016 年进行大修更换前后轴承，使用 HTHS 润滑脂，2018 年开始非驱动断轴承温度始终很高，经过换油、清理排油口等手段后，温度 65℃左右。2019 年更换非驱动端轴承，轴承外圈 340-0.025mm，端盖内孔 340-0.03mm，轴承内圈 190-0.02mm，轴颈 190+0.055mm。更换后正常。2021 年再次进行大修，修后电机单转 3 小时非驱动端轴承温度达到 69℃不下降。带载运行后轴承温度依然高居不下。2022 年打开电机非驱动端轴承端盖发现油脂干结，过热，轴承内圈滚油珠运行痕迹，未更换轴承，将轴承外圈与端盖配合间隙由 -0.025mm 调整为 0.01mm，以改善轴承间油膜形成。投运后轴承温度冬季高达 85℃，在线更换油脂无效。2024 年打开非驱动端轴承端盖检查发现端盖发黑，油脂干结在滚珠内无法排出，更换非驱动端轴承，将轴承外圈与端盖配合间隙调整为 -0.02mm，并将原 HTHS 油脂更换为 MOBILPLYREXEM 油脂，投运后一年以来轴承温度未高于 60℃。
