# EMC Analysis and Rectification Case of a Ground Communication Equipment

Li Shen Mohan Lin

The 34th Research Institute of China Electronics Technology Group Corporation, Guilin, Guangxi, 541004, China

## 某地面通信设备 EMC 分析整改案例

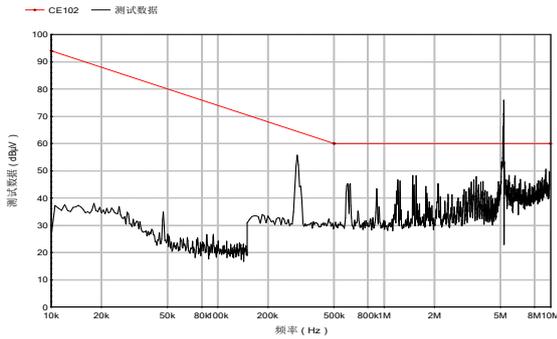
某地面通信设备交流电源端口传导发射测试结果频谱图如图 1 所示。由图 1 可见,该设备电源端口的传导发射测试存在超标的现象,测试中还发现更换有着不同插入损耗的滤波器对试验结果影响不大。

根据现象首先推断是滤波器接地不良导致滤波器的滤波效果变差。为了验证,于是把设备直接放在接地平板上,滤波器接地线直接接地,结果仍然没有改善。再次推断是滤

波器性能指标不能满足电源传导发射水平而导致超标。于是找来使用同样滤波器、同样电源的另一种同类设备 B 进行试验，试验能够顺利通过。因此说明该滤波器和电源可以满足试验要求。对比设备 B 发现，设备 B 的滤波器与电源的距离相隔较远，且滤波器的输出端与电源的输入端连线是直连的形式，没有环回。两台设备滤波器与电源的连接方式如图 2 所示。

图 1 交流电源端口传导发射试验结果频谱图  
(火线端和零线端结果相似)

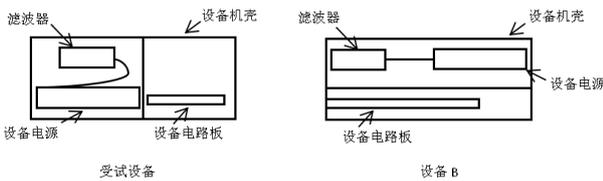
图 2 受试设备与设备 B 对比图

从设备安装的特点来看，受试设备的滤波器安装在电源上方，离电源距离较近，且滤波器的输出线通过环回的方式连接到电源输入端，导致电源中的噪声与滤波器及其输入与输出线之间存在较大的耦合。设备 B 的连接方式使滤波器与电源间有较大距离，滤波器及其输入与输出线之间没有被电源中的噪声耦合。

### 2.3 处理措施

由于受试设备结构定型不易更改，因此在整改方面采用验证方法②在受试设备电源和滤波器之间用导电铜箔进行隔离，并且滤波器的输出端与电源的输入端连线采用直连的形式。同时也可以对电源模块外加金属外罩，适当开一些散热孔，进一步形成良好的隔离。

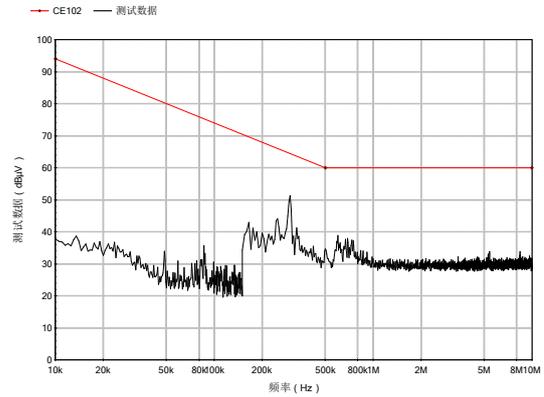
②在受试设备电源和滤波器之间用导电铜箔进行隔离，并且滤波器的输出端与电源的输入端连线采用直连的形式，通过 CE102 试验测试，结果图谱未发现超标现象。

图 3 CE102 验证方法②试验测试结果频谱图

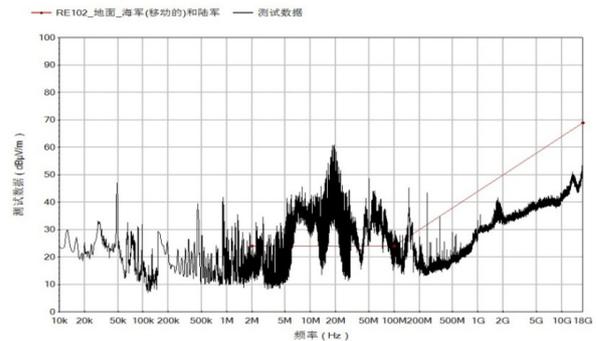
某地面通信设备进行电场辐射发射试验时不能满足要求，在频段内出现大量超标的现象，频谱图如图 4 所示。

图 4 受试设备电场辐射发射试验结果频谱图（垂直极性）

由于超标现象较为严重（从 2~370MHz 都超标），频率分布广，超标严重，引起超标的原因极有可能是多个因素，甚至是多个因素造成同一频段超标，需要对问题现象进行全面定位，从线缆、航插件、电源、结构、布线等多个方面分别进行着手。首先是线缆部分的定位，根据屏蔽原理，在 2 路 E1 业务线缆及 2 路以太网线上使用铜箔胶带进行包裹，工艺上需要保障包裹效果。一是包裹的连续性，需要保证包裹到位，不能有裸露的部分；二是保证包裹后线材尽量摆放笔直，否则易造成铜箔胶带屏蔽泄露甚至破损；三是要对屏蔽胶带进行近端接地，保证干扰信号的泄放<sup>[1]</sup>。在准备完成后进行试验，发现测试结果有一定改善，但是依旧有大量超标的部分，其中 50~200MHz 改善明显，已达到合格标准。但其他部分改善极小，推断无改善的部分另有泄露，使用屏蔽布对产品外观进行包裹并把屏蔽布接地，并对包裹时存在的缝隙用铜箔胶带封堵，随后再次进行测试，发现试验结果整体都有小范围的下降，但 200~370MHz 较为明显，

且存在超标点少量偏移,达到合格水平,推断产品结构可能存在不合理设计。保留上述方案继续验证,使用包裹 E1 业务线和以太网方法对电源线进行同样处理,随后进行试验<sup>[2]</sup>,发现改善非常明显,试验结果整体都有下降,其中低频 2~50MHz 最明显,已达到合格标准。至此,全频段都已达到合格标准。

综合上述试验结果,参试人员将网线、E1 业务线切开,发现内部虽然有金属编织层包裹的屏蔽线,但发现屏蔽层的编织密度较低,目视下透过表层可以直接清晰地看到里层材料,而且 E1 线的屏蔽层存在尾部包裹覆盖不全、尾部与航插件接地不良的问题,没有良好接地的屏蔽层很容易成为被共模电流或共模电压驱动的天线,因此可以判定没有达到良好的屏蔽效果。随后检查产品整体外观,发现产品存在一处散热窗,内部仅使用了一层铜网进行了屏蔽隔离,且铜网密度低,屏蔽方案极有可能失效。拆开机箱内部发现,高速以太网业务和低速 E1 业务的走线皆十分靠近电源及电源线,表层亦没有任何屏蔽处理,且电源线预留过长,所有航插件未在机箱内做屏蔽包裹处理<sup>[3]</sup>。

对设备外部的网线、E1 业务线的屏蔽层重新进行制作,使用编织密度更高的屏蔽层,保证屏蔽层覆盖效果并接地处理。对产品散热窗进行处理,更换屏蔽效果更优异的波导窗进行屏蔽。箱体内部的以太网线和 E1 业务线重新布线,将两组线材远离电源模块及内部电源线,并对内部的网线、E1 业务线进行处理,先包裹屏蔽层再包裹绝缘胶带,并保证屏蔽层接地。将内部多余电源线裁剪,并对内部所有航插件包裹屏蔽层再包裹绝缘胶带。随后对设备垂直极性

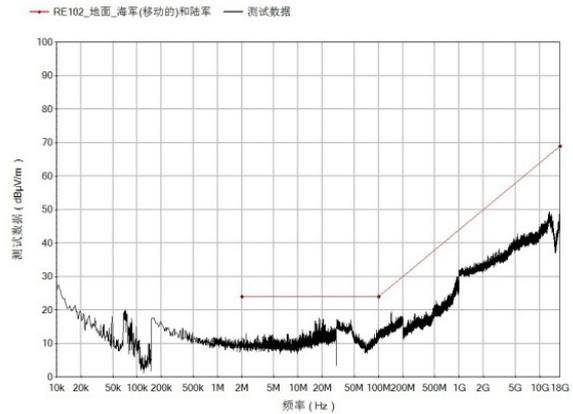
(2MHz~18GHz) 频段进行试验,结果通过测试<sup>[4]</sup>。同时举一反三,对设备的水平极性(30MHz~18GHz)频段进行验证试验,结果也通过测试,达到预期整改效果。频谱图如图 5 所示。

图 5 RE102 验证试验测试结果频谱图(垂直极性)
