# Research on Transverse Crack of 60Si2CrV Billet Corner

Xiaolong Zhu

Jiangsu Shagang Group Huaigang Special Steel Co., Ltd., Huaian, Jiangsu, 223001, China

# 60Si2CrV 钢坯角部横向裂纹的研究

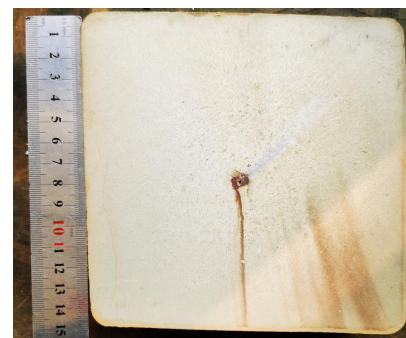
图 1 低倍图片

对取样钢坯进行低倍检测分析,发现钢坯存在明显的菱变现象,对角线差达 10mm,角裂位置在内弧锐角处,

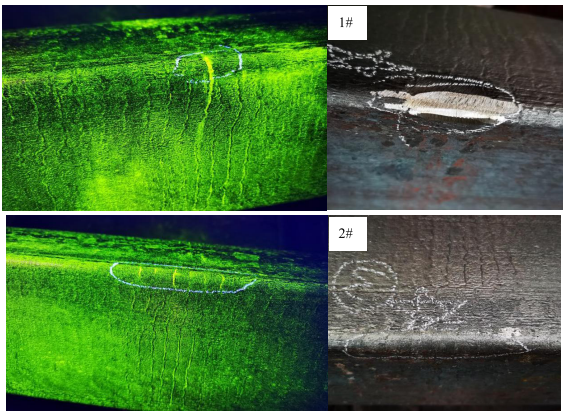
图 2 钢坯磁粉探伤和宏观形态

钢坯进行磁粉探伤检查, 发现磁痕聚集于振痕底部, 经打磨, 振痕底部存在清晰可见微裂纹, 见图 2。

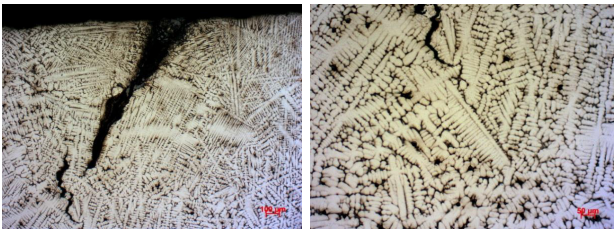
图 3 1 号样晶粒情况

使用苦味酸浸蚀, 观察裂纹发展及晶粒变化情况, 发现裂纹近表面处晶粒为等轴晶, 与其他部位有所不同, 其他部位急冷层下面为柱状晶, 裂纹末端为正常的柱状晶, 断裂方式主要为穿晶断裂, 见图 3 和图 4。

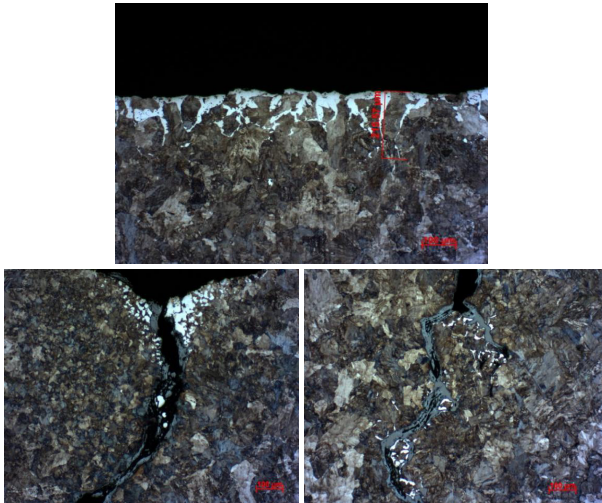
图 5 2# 样品裂纹两侧脱碳

使用硝酸酒精腐蚀, 观察到钢坯角部表面脱碳层约 0.2mm, 裂纹近表面处存在脱碳, 离表面 0.2mm 向内扩展处, 则无脱碳现象。裂纹末端又存在轻微脱碳, 见图 5。

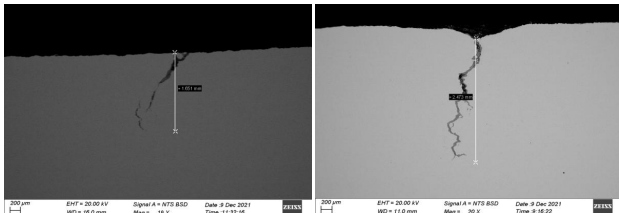
图 6 裂纹深度

为探明裂纹的形成原因, 在 ZEISS 扫描电镜下对上述试样裂纹中的物相成分进行详细分析。对 1# 和 2# 试样的裂纹深度进行测量, 经测量, 1# 样的裂纹深度为 1.65mm, 2# 样的裂纹深度为 2.47mm, 见图 6。

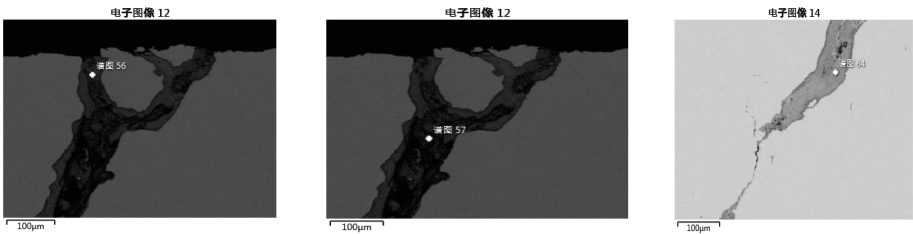
图 7 1 号样品裂纹处的能谱图

1# 样品裂纹内的成分情况, 分别对裂纹处的三个位置的物相成分进行分析, 发现裂纹处的成分主要是氧化铁, 有些地方有少量的 Na、K、Ca、Si、Al、Mg 等元素, 见图 7。其裂纹区域能谱结果如表 2 所示。

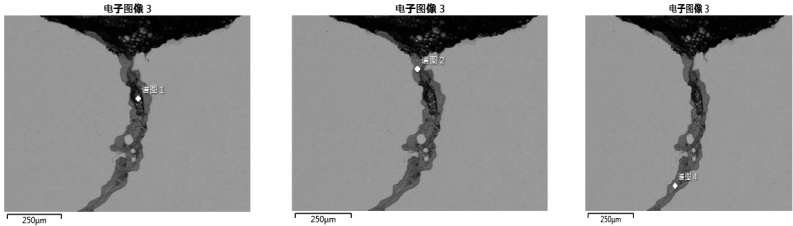
图 8 2 号样品裂纹处的能谱图

2# 样品裂纹内的成分情况，分别对裂纹处的三个位置的物相成分进行分析，发现裂纹处的成分主要是氧化铁，有些地方有少量的 Na、K、Ca、Si、Al、Mg 等元素，见图 8。

由此可见，裂纹处的成分主要是氧化铁，虽然有些地方有少量的 Na、K、Ca、Si、Al、Mg 等元素，但未发现保护渣的主要成分 SiO<sub>2</sub>、CaO 等，应不存在保护渣的卷入现象。
