Analysis of the causes of road surface collapse of a certain motor vehicle

Zhengwen Zhao

Anhui Construction Engineering Testing Technology Group Co., Ltd., Hefei, Anhui, 230031, China

某机动车道路面塌陷原因分析

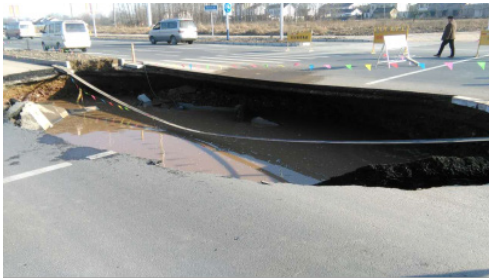
道路污水管网于 2008 年 12 月 28 日投入使用，污水沿路由西向东流入污水处理厂，2015 年 12 月 1 日发现流入污水处理厂的污水明显减少，2015 年 12 月 3~4 日检查发现 26# 污水检查井积水，积水水面距路面 1.2m，27# 污水检查井仅少量积水位于底部，26#、27# 污水检查井底部沉积了砂、石、砖块和生活垃圾，26#、27# 污水检查井固体沉积物顶部距污水管内壁顶约 200mm。2015 年 12 月 17 日 14:30 发现 C 标段距 26# 污水检查井东侧约 4m 位置发生道路塌陷，塌陷位置位于污水管上部，塌陷处东西向最大长度约 17m、南北向最大宽度约 10m，塌陷深度约 2m，如图 1 所示。

图 1 道路塌陷现场状况

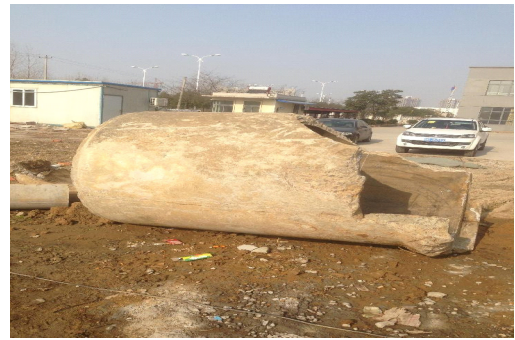
图 2 塌陷处污水管

观测取出的污水管为钢筋混凝土柔性接口乙型承插管，实测总长 2105mm，有效长度 2005mm，竖向内径 (f₂↔f₄ 向)1195mm，水平向内径 (f₁↔f₃ 向)1210mm，管身壁厚 111mm，喇叭口一端壁厚 120mm，另一端壁厚 105mm。被测污水管接头型式符合设计要求，其有效长度符合产品优等品要求，但其壁厚负偏差 (-9mm) 超出产品标准合格品要求 (-4mm)。分析 f₂↔f₄ 向因承压变形，内径小于 f₁↔f₃ 向。

对照《管体结构尺寸与配筋设计图册》I、III 级管配筋设计和 GB/T 11836-2009^[5]：取出的破裂污水管配筋量太低；部分部位环筋位置不符合产品标准要求；各处环筋保护层厚薄不匀，部分部位环筋保护层太薄，甚至在内壁处露筋并锈蚀。

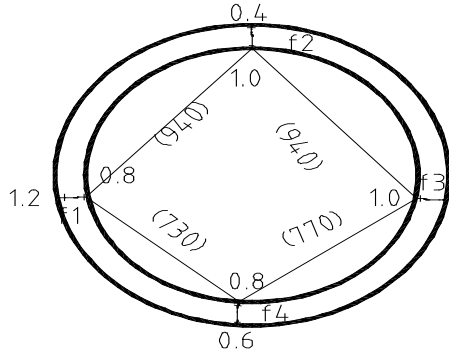
贯穿管壁；裂缝宽度管内、外壁有差异，f1、f3 裂缝外壁缝宽大内壁缝宽小，f2、f4 裂缝外壁缝宽小内壁缝宽大。管裂缝剖面分布示意图 3（括号内数字为裂缝间弦长）。内壁裂缝见图 4 所示。管裂缝分布位置及内外壁裂缝宽度差异与管因承压变形而致竖向、水平向内径差异对应，裂缝为承受外压受力裂缝。

图 3 管裂缝分布及内外壁裂缝最大宽度示意图

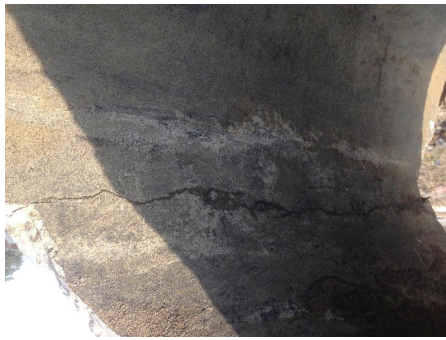
图 4 管内壁裂缝
