# Research and analysis of the failure of pantograph monitoring screen of overseas high-speed EMU

China Railway International Co., Ltd., Beijing, 100000, China

# 关于对海外高速动车组受电弓监控屏图像黑屏故障的研究分析及对策

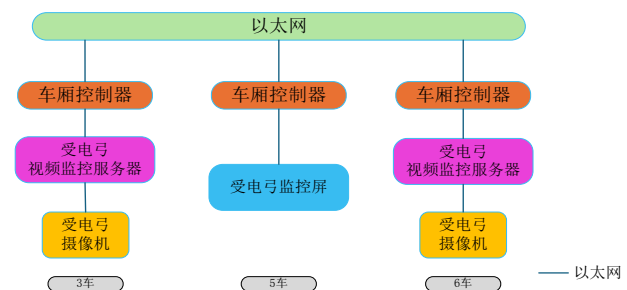
图2 受电弓视频监控系统网络拓扑原理图

受电弓摄像机设置在动车组 03/06 车车顶受电弓附近,摄像机采集车顶高压部件视频数据后,通过 X17 接口将受电弓摄像机监控视频收集并存储至本车视频监控服务器,实时画面由 X18 接口传输给本车车厢控制器进而通过网络传输至 05 车车厢控制器。

监控屏设置在 05 车机械师监控室,工作电源由 X1-Power 接口提供,通过“视频监控控制(JKN)”断路器控制电源,与 05 车视频监控服务器共用同一个电源。05 车车厢控制器供电电源通过“PIS 系统控制(PISN)”断路器控制。监控屏发送与接收的数据均通过 X2 接口与本车车厢控制器 X17 接口进行传输,通过网络传输进行接收 03/06 车受电弓实时监控视频数据或发送受电弓摄像机聚焦、上下左右动作、开关补光灯等操作指令。监控屏具备时间同步和校时功能,同时转发旅客信息服务器发送的里程、日期、时间、车次、速度标记等列车运行信息至视频监控服务器,最终实现受电弓摄像机拍摄画面的信息叠加。

车厢控制器设置在每个车厢内,在视频监控系统中的主要作用是传输各车厢网络数据。车厢控制器供电电源通过“PIS 系统控制(PISN)”断路器控制,网络数据传输通过 X2、X3、X4、X5 口进行连接,内部数据通过 TCP 协议进行传输。

01 车车厢控制器 X3、X5 网线分别与 02 车 X2、X4 口网线连接,02 车车厢控制器 X3、X5 网线分别与 03 车 X2、X4 口网线连接,03 车车厢控制器 X3、X5 网线分别与 04 车 X2、X4 口网线连接,依次逐个车厢连接至 08 车 X2、X4 口网线,最终组成整个动车组的车厢视频网络数据传输链路。

受电弓视频监控服务器通过实时流传输协议(Real Time Streaming Protocol, RTSP)将受电弓摄像机拍摄的实时视频画面传输至监控屏进行显示,监控屏和受电弓视频监控服务器间通过车厢控制器互联互通。
