A Case of No-Ray Fault Repair for New Oriental 1000 FADR

Anxi County Hospital, Anxi County, Fujian Province, 362400, China

新东方 1000FADR 不出射线故障维修一例

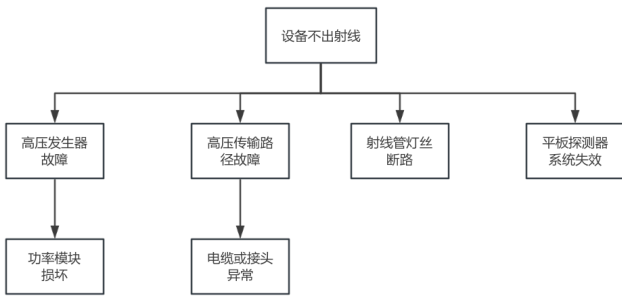
图1 新东方1000FADR不出射线故障树分析图

此次采用故障树分析方法搭建专项分析模型,将设备“无射线输出”界定为顶事件,并对其进行逐级向下的逻辑拆解与要素展开,具体分析框架见图1。该故障树模型直观且全面地厘清了所有可能诱发顶事件的底层失效原因,为后续开展各环节逐项的故障诊断工作,构建了系统性的核查依据与完整的检测清单。
