Reasons and countermeasures for loose nuts of forklift drive wheels

Abstract

叉车驱动轮安装螺母松动原因及对策

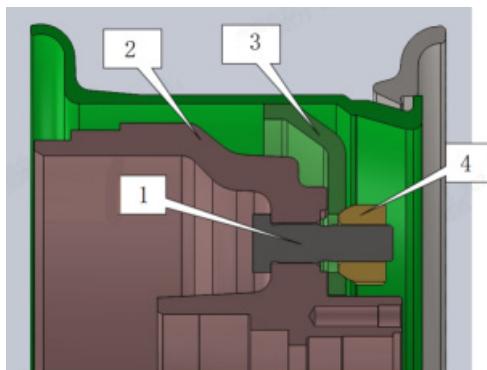
图 1 叉车驱动轮安装结构

该型叉车驱动轮轮毂与制动鼓采用一体式铸造结构(简称制动鼓), 6 个高强度矫制螺栓在制动鼓安装孔中过盈压装(设计过盈量 0.21-0.32mm), 通过 6 个自定心球面螺母与矫制螺栓的螺纹连接将轮胎总成安装于制动鼓上, 球面接触可有效提升螺栓的受力情况(结构原理见图 1)。

1—轮辋螺栓 2—制动鼓 3—轮辋 4—安装螺母

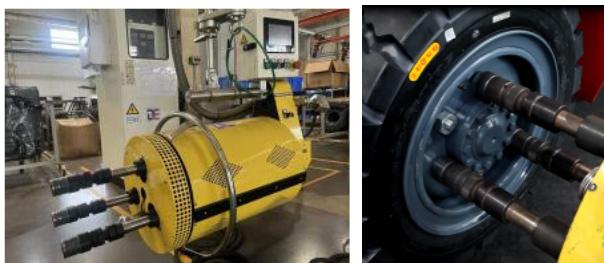
图 2 轮胎安装螺母拧紧设备

按照产品装配流程,首先对轮胎装配环节进行检查,确认轮胎安装螺母的拧紧力矩。该轮胎装配工序在流水线上采用3轴电动拧紧机分两组拧紧,拧紧机输出力矩值预先设定,力矩达到设定值后设备自动停止,安装完成后操作者用记号笔对螺母做紧固标识。进一步对拧紧机设备参数进行检查,发现拧紧力矩设定在520Nm,工艺文件中对螺母的力矩值要求范围为480-560Nm,实际设定值处于中间值,未设置在上限560Nm。由于各处配合间隙和金属自身的弹性变形等固有特性,在整机强化后螺母力矩会出现正常范围的衰减,如果初始值设定不合理,将会造成衰减后的力矩值不达标。(安装设备见图2)

为消除设备因素带来的质量波动,首先对拧紧机力矩进行了再次校核,并适当上调了设备拧紧力矩设定值,由原设定的520Nm上调为560Nm。

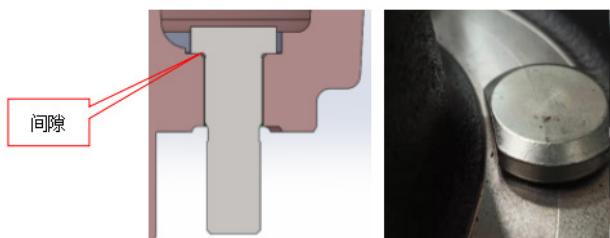
图 3 压装结构

对矫制螺栓压装情况进行检查,发现6个矫制螺栓在油压机上采用6个刚性连接的压柱一次压装,6根压柱的压装面处于同一平面。对压装后的螺栓进行检查,发现部分螺栓压装后与制动鼓接合面之间存在不同程度的间隙,最大的间隙达到0.5mm。该间隙会造成车辆跑合过程中轮辋带动螺母对螺栓产生轴向牵拉,直至接合面间隙消除,此过程会造成原施加的紧固力矩急剧衰减。进一步分析发现认为,矫制螺栓头部的高度尺寸为自由公差,压装设备设计时未充分考虑螺栓头部的高度误差,6根螺栓中头部高度尺寸小的在该工序没有被完全压装到位,从而产生间隙。(螺栓压装结

构见图3、压装装备见图4)

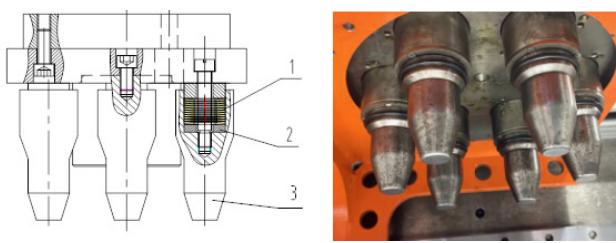
图 5 改进后的浮动独立压柱

1—碟形弹簧 2—垫块 3—压柱

为确保不同头部尺寸的螺栓压装后均能够与制动鼓完全贴合,对压装工装结构实施改进,增加高度补偿功能。在原工装结构不可伸缩的6根压柱底部各增加一个大弹力的碟形压簧,使6根压柱在轴向各自具备一定的浮动量,从而对螺栓的加工误差进行补偿(见图5)。经验证,改进后的压装效果良好,成功消除了结合面间隙。

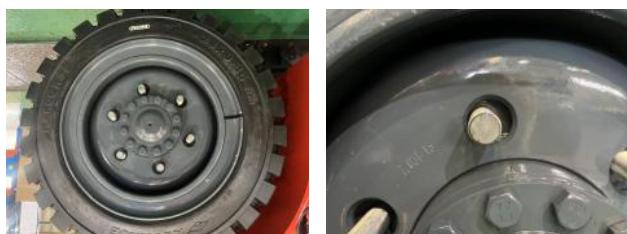
图 6 孔轴不同心

根据查阅结果, 有几篇文献同时提到, 驱动轮轮辋螺母外凸面穿进轮辋总成球形凹面、自定心定位连接的这种结构, 配合精度中等, 轮辋螺栓和通孔间隙较大, 容易出现轮辋上的球形凹面球心与轮辋螺栓轴线偏离、两者联接孔不同心的情况。在此情况下如果强行拧紧, 轮辋球面局部会产生塑性变形或压溃, 或对螺栓产生扭弯力, 导致连接的防松性可能变差。车辆带载运行工作一段时间后, 螺母可能会产生松动, 影响力矩值的稳定。

在对轮胎安装工位进行现场写实中, 也确实发现操作工人将轮胎撬装到桥体上用手逐个旋入螺母后, 没有找正调整, 就直接采用电动拧紧机紧固, 个别车辆螺栓与轮辋安装后孔轴不同心。(见图 6)
