# Preliminary Study on Plant Landscape Design of Waterfront Watershed—Taking the Three Gorges Reservoir Area Waterfront Watershed Project Summary as an Example

## 滨水消落带植物景观设计初探——以三峡库区滨水消落带项目总结为例

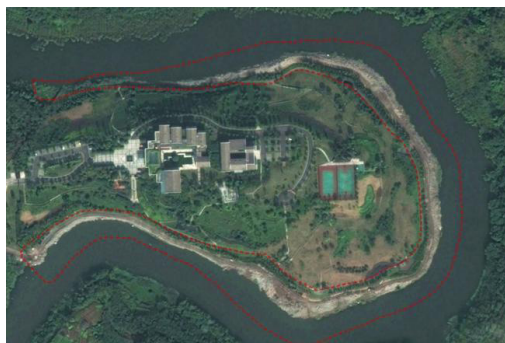
由于现状功能建筑与基础道路的建设,造成周边护岸与植被遭到一定程度破坏;受三峡库区周期性蓄水影响与行洪冲击,项目岸坡土壤裸露植被群落破坏,部分岸线冲刷存在一定安全隐患,具体情况如图 1 所示。

图 1 2015 年 10 月苦溪河消落带岸线现状航拍图

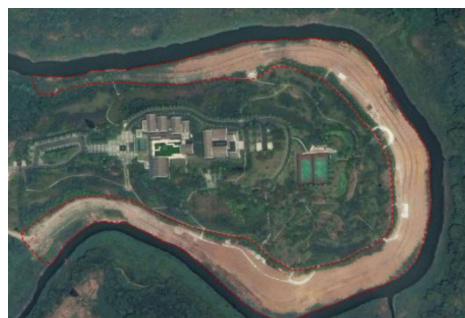
③施工前期做好施工组织安排,确保植物种植在枯水期完成施工;具体施工环境如图 2 所示。

图 2 2016 年 8 月道路与护岸基础工程施工航拍图

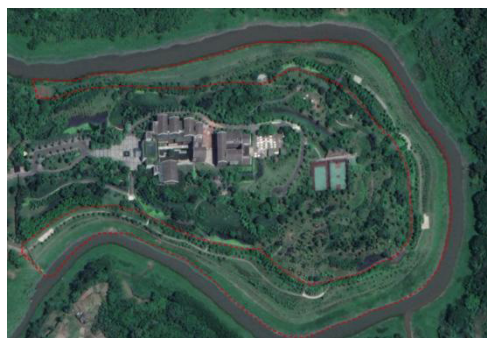
④项目竣工后,场地内种植植被经过消落带丰水期淹没后有一定死亡,经过后续几次补苗养护,整体植被景观效果较好;苦溪河岸线综合整治基本达到防洪护岸与景观游憩体验的基本需求,后期效果如图 3 所示。

图 3 2017 年 4 月整体施工完成后航拍图
