# Discussion on the Treatment of Pile Foundation of Shuima Expressway

## 浅谈水麻高速公路桥梁桩基防冲刷处治

2024年1月初, 云南省交通规划设计研究院股份有限公司桥梁养护设计人员配合昭通管理处管养人员在排查中发现水麻高速K1550+603至K1658+531(国家高速公路网里程)部分桥梁桩基受河水冲刷, 导致桩基出现破损、露筋, 桩身防护底部冲空等现象, 经梳理、归纳, 大致桩基冲刷病害总结为以下四类。

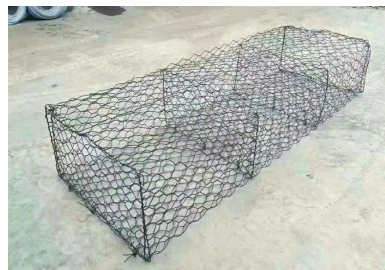
图6 钢丝石笼

钢丝石笼（图6）网箱技术参数：

a. 网孔：6×8cm、8×10cm、10×12cm 均可。

b. 丝径：2.0~4.0mm 之间的均可选择，丝粗对应网孔大的，丝细对应网孔小的。

c. 钢丝：优质低碳钢丝，钢丝的抗拉强度不少于380MPa，延伸量不低于12%，钢丝的表面采用热镀锌保护。

d. 网箱尺寸（长×宽×高）可根据现场设置范围选择。

石块要求坚硬，不易破碎或水解，不允许使用风化石、泥岩等石料。

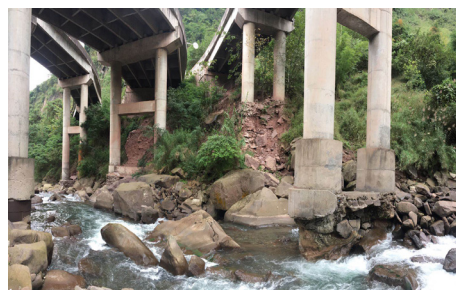
图10 水麻高速公路普洱渡立交桩基处治前

图10为水麻高速公路普洱渡立交桩基受冲刷情况, 之前处治仅对桩顶外露部分采取外包素混凝土进行防冲刷处理, 未处理河床稳定性的问题。因此, 河床标高持续下降, 导致桩基防护体底部被冲空。故2020年昭通管理处立项处治时, 采取在河道内一定范围设置高强度镀锌钢丝石笼的处治方式(图11), 至今已经历近4年的冲刷, 钢丝石笼未见明显变形及沉降, 防护效果较好。
