Analysis and Research on the Replacement Foundation Treatment of a Certain Project

Shandong Zhengyuan Construction Engineering Co., Ltd., Linyi, Shandong, 276000, China

某工程换填地基处理的分析及研究

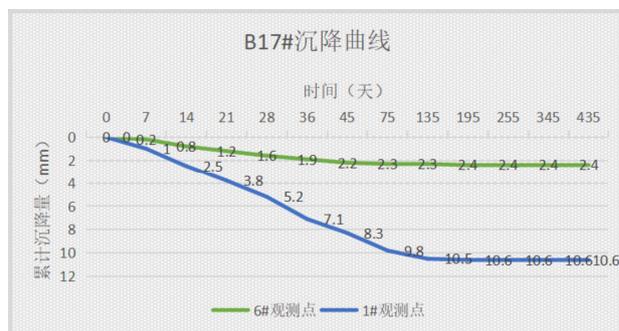
图1 沉降观测曲线比较图

该工程,对于进行换填地基处理的建筑物,在施工过程中及施工完成后均进行了沉降观测。每栋建筑物布置6个监测点,监测周期和频率均满足规范要求,监测总时长为435天,根据获取的沉降观测结果,选取该栋楼沉降差最大的两个点进行比较,其结果见图1。

根据比较结果,可以看出,左侧回填厚度为3.43 m位置为1#监测点,最终沉降量为10.60 mm;右侧回填厚度为0.50 m位置为6#监测点,最终沉降量为2.40 mm。均很好地满足了砌体结构总沉降量和沉降差的要求。

由此,采用该方案进行地基处理,可以满足建筑物的承载力及变形要求,效果较好。可认为该地基处理方案比较成功的。

另外可从变形监测结果中看出三个问题,进行以下探讨分析:

①实际沉降小于计算沉降,具体原因可能有:建筑物荷载并未达到计算附加应力值;回填中粗砂,施工质量较好,压缩模量高于计算压缩模量;

② JGJ79—2012《建筑地基处理技术规范》要求换填垫层厚度为0.5~3.0 m,并非强条,必要时只要计算满足要求,可适当放宽。可在承载力满足要求时,将沉降计算结果,作为换填厚度依据。

③为防止相邻柱沉降差过大,砌体结构出现裂缝,在换填时设置小低台阶是非常有必要的。若为独立基础时,可配合基础下落等方法来降低换填厚度,降低造价^[3]。
