# Application of Anti Leakage Construction Technology in Building Construction

Shushun Tao

# 防渗漏施工技术在房屋建筑施工中的运用

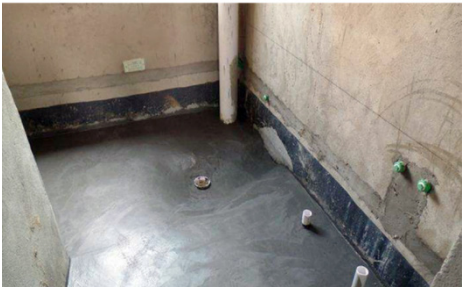
图 1 卫生间防渗漏施工

平整度标准，同时还能有效控制地面的坡度，确保水流能够沿预定坡度流向排水系统。在完成防水材料的准备后，接下来的步骤是实施防水涂层的施工。施工团队在涂布防水层时，需根据实际墙面和地面状况精确施工，可考虑分多次涂布，确保每次涂布方向一致，并且每层涂布应均匀、光滑，以美化墙面。特别是最终两层涂布应相互垂直，施工过程中应确保涂布次数和厚度符合技术规范。

卫生间防渗漏施工见图 1。

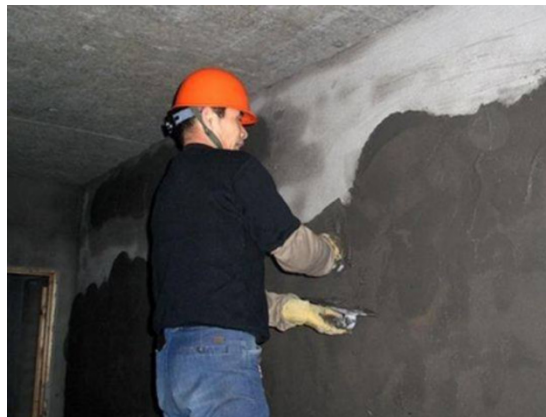
图2 墙体效果图

当施工团队进行外墙瓷砖贴装时,必须在水泥砂浆中混合适当的防裂剂,并严格依照施工准则和技术规范进行作业,这有助于提升墙体的整体密实性。在外墙抹灰工序中,要确保工作在各个方面均达到一致的平整度,这有利于控制抹灰的均匀性和厚度,从而在一定程度上提升施工效果。在填补墙体和对外墙施抹灰的操作中,必须遵循中国的施工技术规范和相关标准,以确保墙砖施工后的水泥处理得到适当保障。浇水时,还应对外墙砖进行妥善的铺贴工作,确保墙体保持适当的湿度水平,在一定程度上增加外墙的结实度。如图2所示为进行墙体平整处理。
